# PROTOKÓŁ PRZEGLĄDU STANU TECHNICZNEGO OBIEKTU

NR 1/11/2015 Z DNIA 09.11.2014r.

WSPÓLNOTA MIESZKANIOWA NIERUCHOMOŚCI PRZY UL. GODEBSKIEGO 1C W RASZYNIE

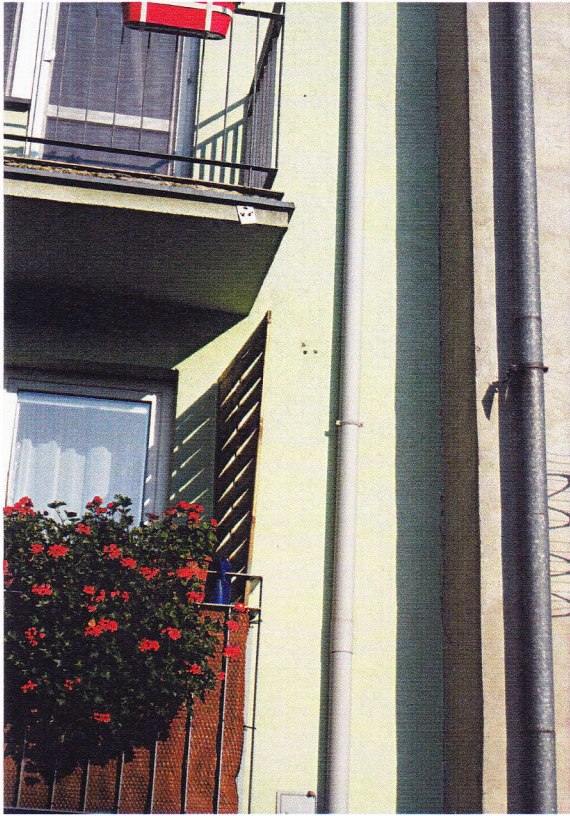
1.1.2.	<b>E. południowa.</b> <b>Stan dobry</b>	Ocieplona płytami styropianowymi z wyprawą z tynku akrylowego kolorowego.	W trakcie kontroli stwierdzono rysę na styku z budynkiem przy ul. Godebskiego 1B co jest efektem nieprawidłowego wykonania dylatacji pomiędzy budynkami.	Naprawić elewacje na styku budynków. Zdjęcie nr 1
		Opaska z płyt chodnikowych oraz miejscami z kostki brukowej.	Widoczne przerwy pomiędzy opaską a budynkiem.	Wykonać prawidłową opaskę wzdłuż budynku.

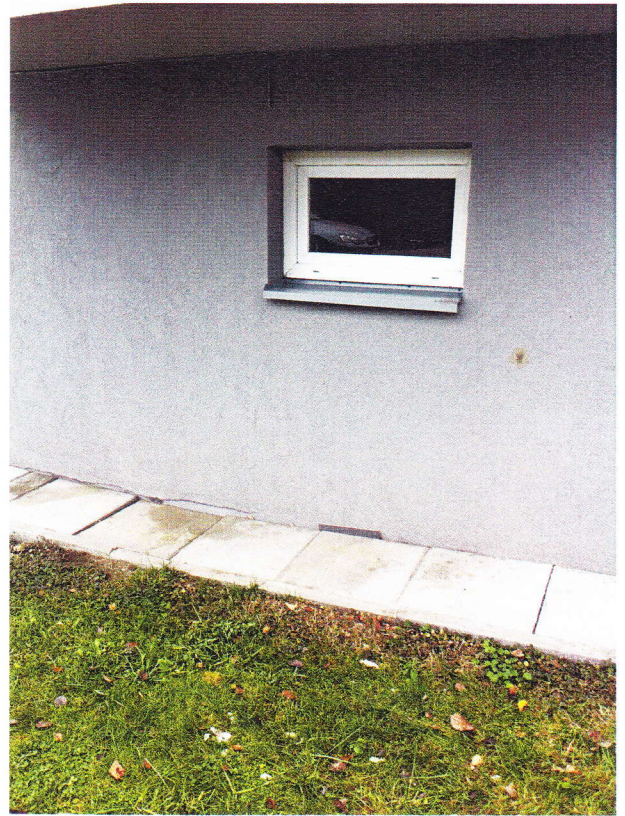
1.1.3.	<b>E. wschodnia.</b> <b>Stan zadowolający.</b>	Ocieplona płytami styropianowymi z wyprawą z tynku akrylowego kolorowego.	Bez uwag.	Brak zaleceń.
		Opaska z płyt chodnikowych oraz miejscami z kostki brukowej.	Widoczne przerwy pomiędzy opaską a budynkiem.	Wykonać prawidłową opaskę wzdłuż budynku. Zdjęcie nr 2

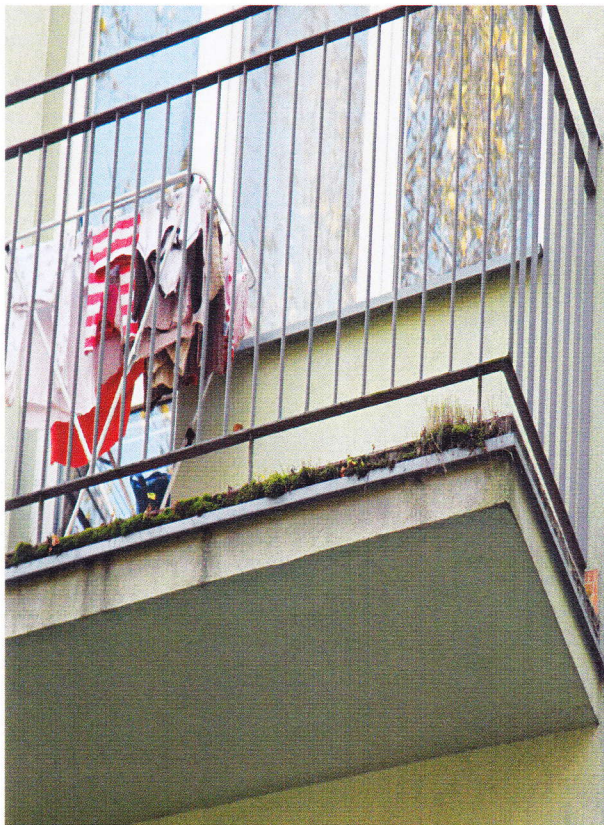
1.2.	<b>Balkony.</b> <b>Stan dostateczny</b>	Balkony żelbetowe wylewane otynkowane od spodu z metalową balustradą oraz obróbkami z blachy ocynkowanej.	Brak dostępu do lokali mieszkalnych. Od zewnątrz widoczne zacieki na policzkach balkonów i odpadające płytki.	Remont balkonów. Zdjęcie nr 3

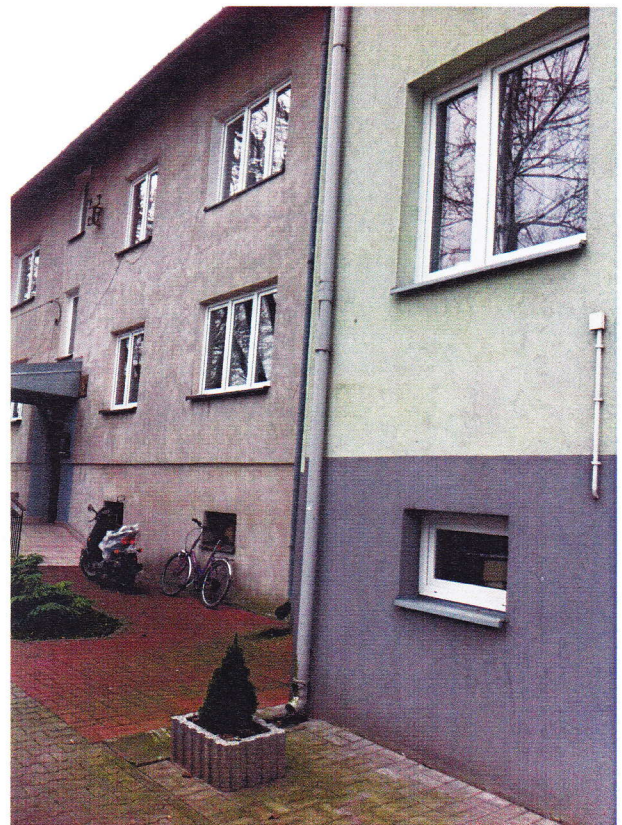
1.3.	<b>Elementy zewnętrzne przytwierdzone do ścian.</b>	Nie dotyczy.	Nie dotyczy.	Brak zaleceń.
1.4.	<b>Podjazdy i chodniki, drogi i parkingi.</b> <b>Stan dobry</b>	Dojścia do budynku - chodnik z kostki brukowej.	Miejscowo pozapadana kostka, widoczne zawilgocenie kostki od wody deszczowej odprowadzanej na teren utwardzony.	Wykonać prawidłowe odprowadzenie wody deszczowej. Zdjęcie nr 4

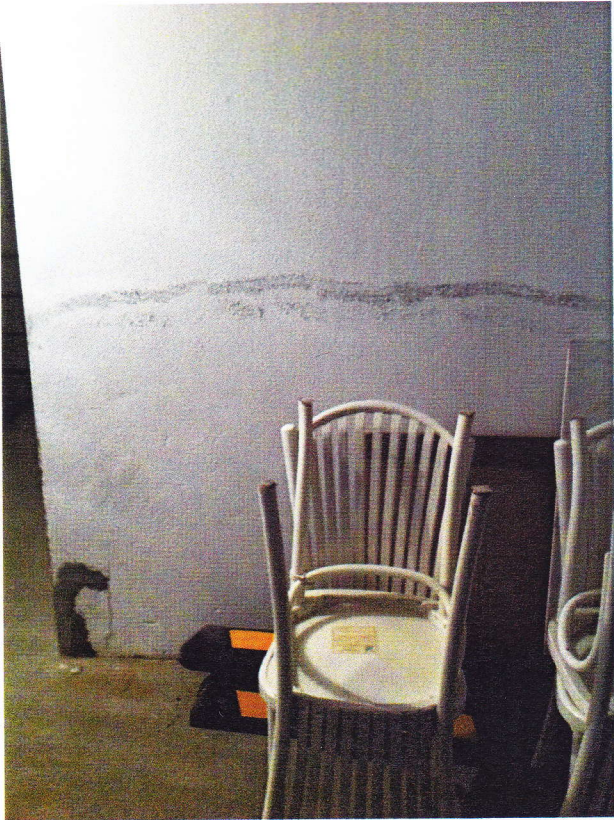
2.	<b>Elementy konstrukcyjne.</b>			
2.1.	<b>Konstrukcja żelbetowa</b>			
2.1.1.	<b>Fundamenty.</b> <b>Stan dostateczny</b>	Żelbetowe.	W trakcie kontroli nie stwierdzono uszkodzeń. Nieprawidłowa izolacja przeciwwodna ścian i ław fundamentowych. Widoczne podciąganie wody na ścianach piwnic.	Wykonać prawidłową izolację przeciwwodną ścian fundamentowych. Zdjęcie nr 5

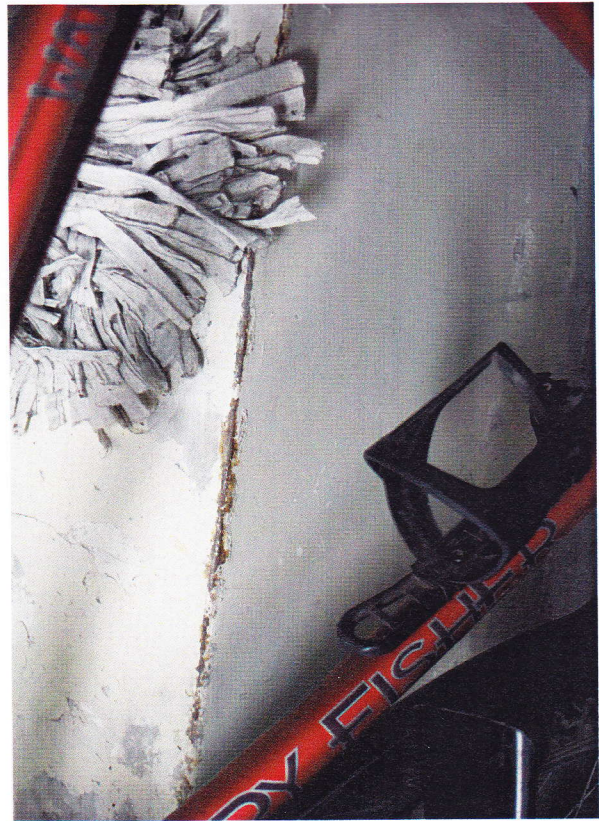
<b>3.</b>	<b>Ściany</b>			
<b>3.1.</b>	<b>Ściany nośne</b> <b>Stan zadowolający</b>	Żelbetowe wylewane i murowane.	Kondygnacja podziemna: widoczne ślady po zawilgoceniu na ścianach oraz łuszczący się tynk.	Remont ścian w piwnicy. Zdjęcie nr 6
<b>3.2.</b>	<b>Ściany działowe</b> <b>Stan dobry</b>	Tynk cementowo wapienny tradycyjny, malowane farbą emulsyjną.	Kondygnacje nadziemne: na ścianach nieliczne drobne spękania.	Brak zaleceń.
<b>3.3.</b>	<b>Ściany klatki schodowej</b> <b>Stan dobry</b>	Tynk cementowo wapienny tradycyjny, malowane farbą emulsyjną, lamperie farbą olejną.		Brak zaleceń.
<b>4.</b>	<b>Posadzki i podłogi</b>			
<b>4.1.</b>	<b>Posadzki i podłogi podziemia</b> <b>Stan dobry</b>	Betonowe.	Bez uwag.	Brak zaleceń.
<b>4.2.</b>	<b>Posadzki i podłogi nadziemne</b>			
<b>4.2.1.</b>	<b>Gres</b> <b>Stan zadowolający</b>	Zlokalizowany na częściach wspólnych.	Stwierdzono odspojone płytki w II klatce na 3 piętrze.	Przytwierdzić do podłoża odspojone płytki. Zdjęcie nr 7.
